## Ehem. Reiterhof an der „Runden Wiese“

Die Universität Greifswald, Körperschaft des  
öffentlichen Rechts, als Grundstückseigentümerin  
beabsichtigt gegen Gebot(e),  
für das nachstehende, bebaute Grundstück  
Erbbaurecht(e) zu vergeben:

17491 Greifswald, an der „Runden Wiese“ (südlich der „Schönwalder Landstraße“, nördlich des IPP Max-Planck-Institut für Plasmaphysik, Greifswald)

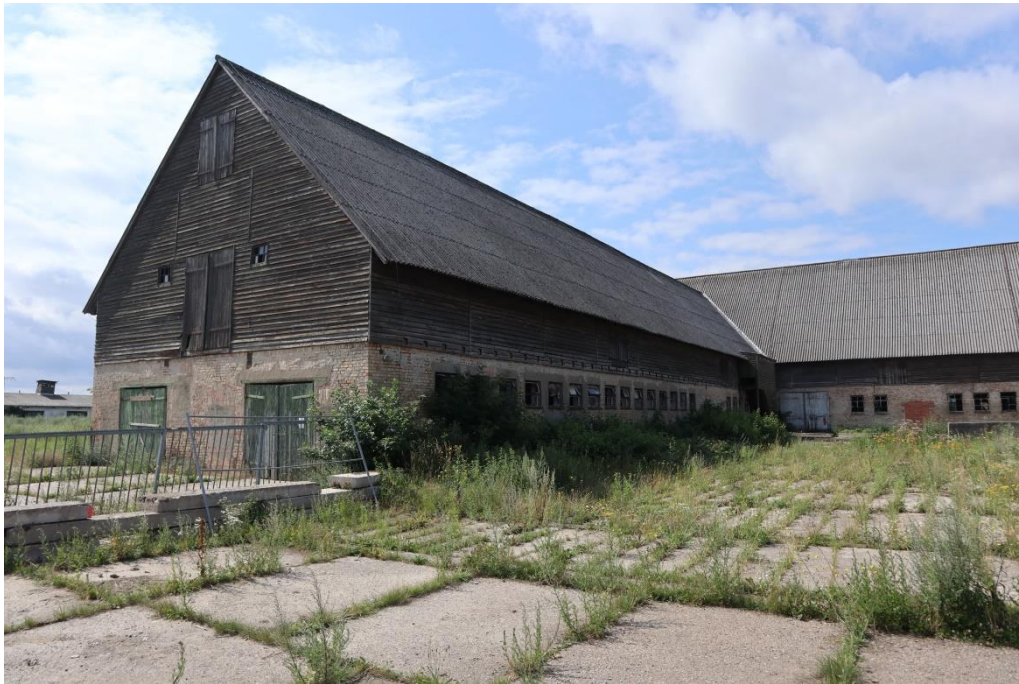
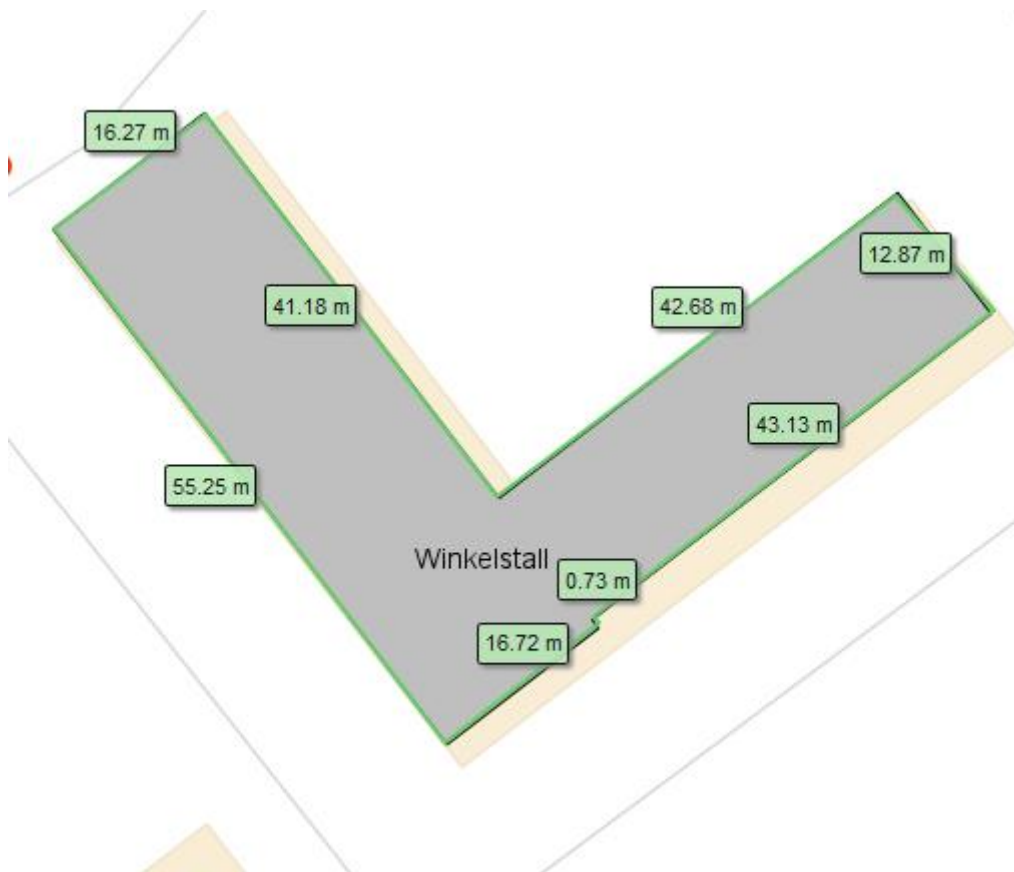
Winkelstall:

- flächige Mauerwerks- und Putzschäden, Setzungsrisse,
- Schäden an der Stülpschalung,
- Nässeschäden im Sockelbereich,
- Asbesteinsatz (Dacheindeckung, tlw. Deckenverkleidung)
- fehlende Dachentwässerung,
- in Teilbereichen massivste Schäden an der Geschossdecke mit Lochbildungen und entsprechender Absturzgefahr,
- Holztore, Luken, Fenster,
- Installationsleitungen,
- allgemeine alters- und nutzungsbedingte Mängel in allen Gebäudebereichen

- mangelhafter baulicher Zustand, wirtschaftlich überaltert

**Verkehrswert Winkelstall zum Stichtag 08.12.2020 → 105.000,- €**

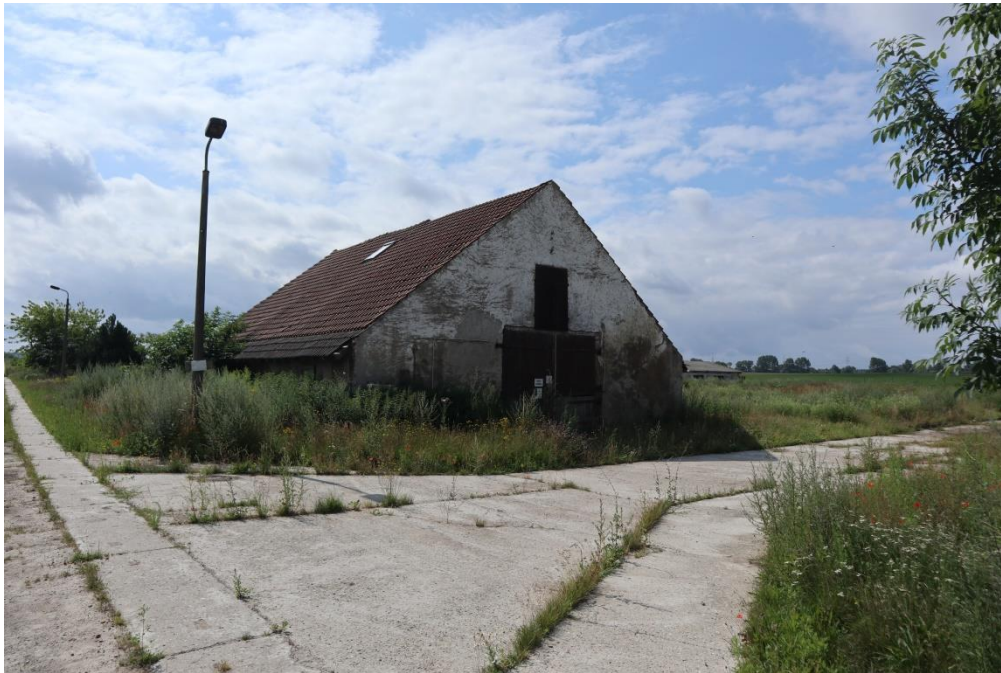
Stallgebäude 1:

- flächige Mauerwerks- und Putzschäden, Setzungsrisse,
- Nässeschäden im Sockelbereich,
- fehlende Dachentwässerung,
- in Teilbereichen Schäden an den Holzeinbauten,
- Holztore, Fenster,
- Installationsleitungen,
- allgemeine alters- und nutzungsbedingte Mängel in allen Gebäudebereichen

- mangelhafter baulicher Zustand, wirtschaftlich überaltert

**Verkehrswert Stallgebäude Nr. 1 zum Stichtag 08.12.2020 → 27.500,- €**

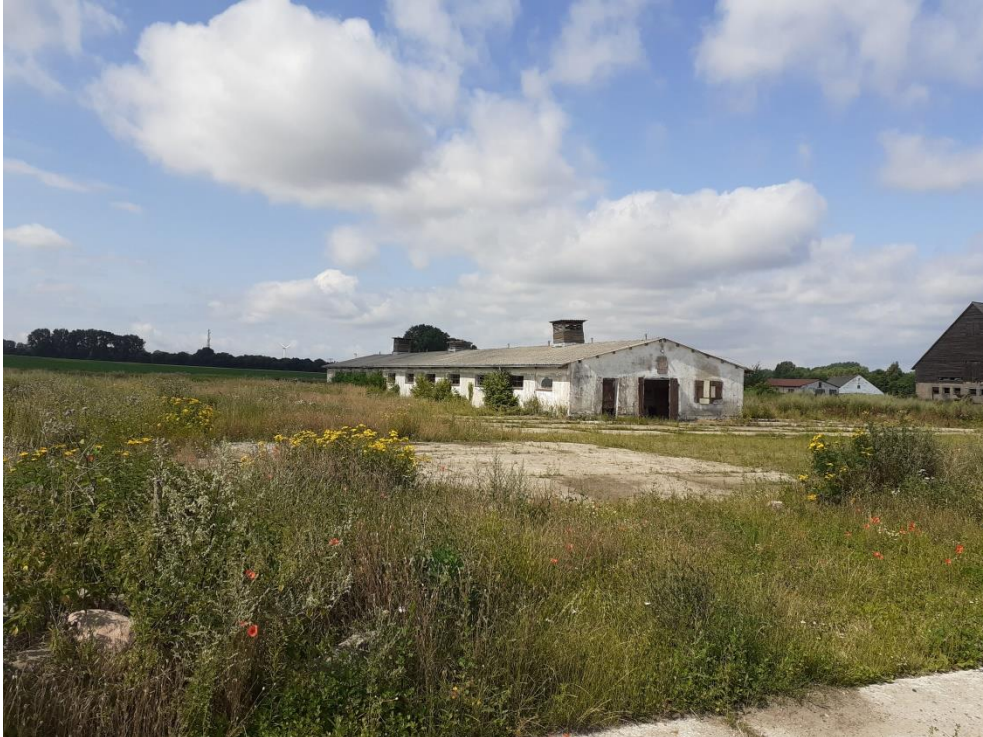
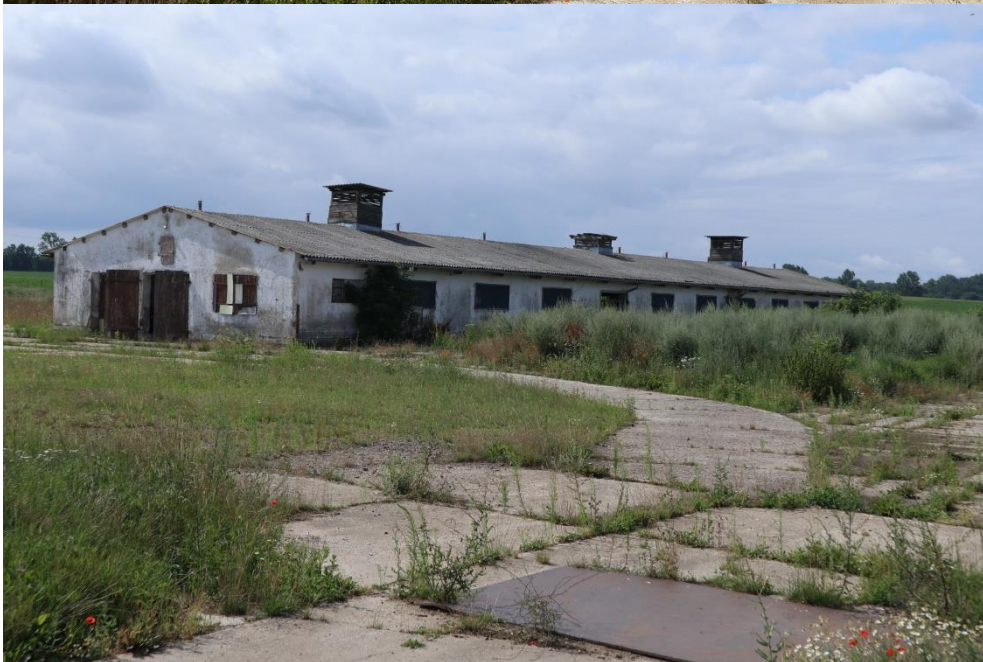
Stallgebäude 2:

- flächige Mauerwerks- und Putzschäden, Setzungsrisse,
- Nässeschäden im Sockelbereich,
- Asbesteinsatz (Dacheindeckung, tlw. Deckenverkleidung)
- Dachentwässerung erneuerungsbedürftig,
- Dachverkleidung im rückwärtigen Gebäudebereich nicht mehr vorhanden,
- Holzaufbauten der Lüftungsschächte schadhaft/ tlw. zerstört,
- Holztore, Fenster,
- Installationsleitungen,
- allgemeine alters- und nutzungsbedingte Mängel in allen Gebäudebereichen

- mangelhafter baulicher Zustand, wirtschaftlich überaltert

**Verkehrswert Stallgebäude Nr. 2 zum Stichtag 08.12.2020 → 34.000,- €**

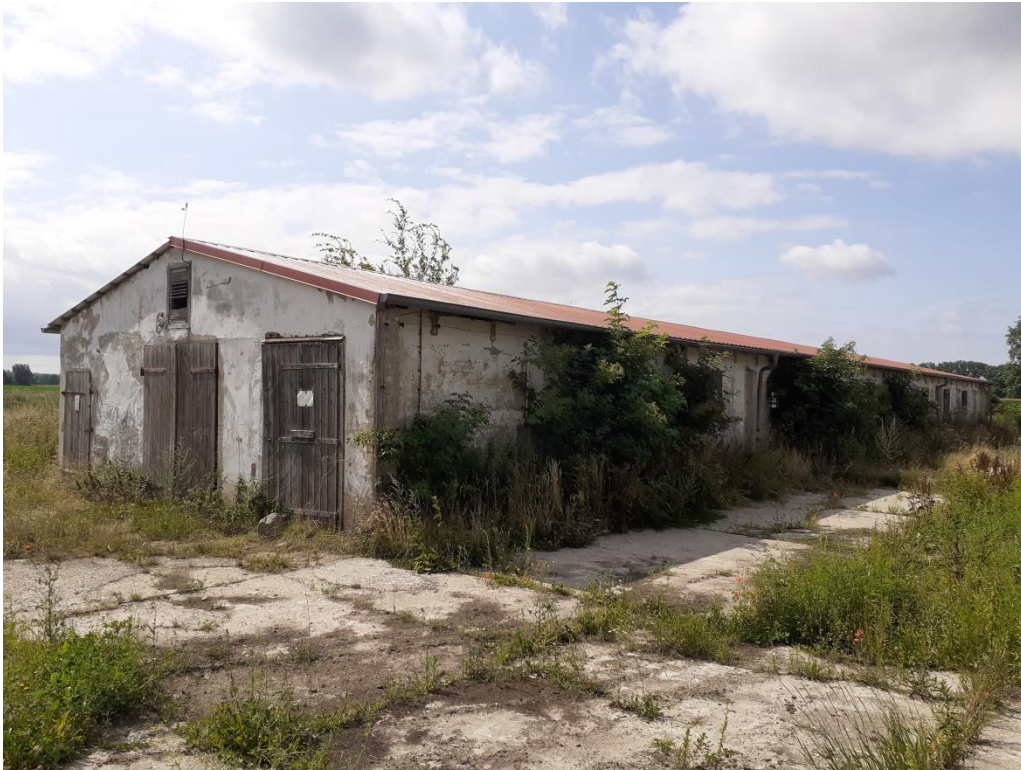
Stallgebäude Nr. 3:

- flächige Mauerwerks- und Putzschäden, Setzungsrisse,
- Nässeschäden im Sockelbereich,
- Asbesteinsatz (Deckenverkleidung),
- Schäden an der Deckenverkleidung,
- Holztore, Fenster,
- Installationsleitungen,
- allgemeine alters- und nutzungsbedingte Mängel in allen Gebäudebereichen

- überwiegend mangelhafter baulicher Zustand, wirtschaftlich überaltert (aufgrund der erneuerten Dacheindeckung etwas besser als die übrige Bebauung)

**Verkehrswert Stallgebäude Nr. 3 zum Stichtag 08.12.2020 → 30.500,- €**

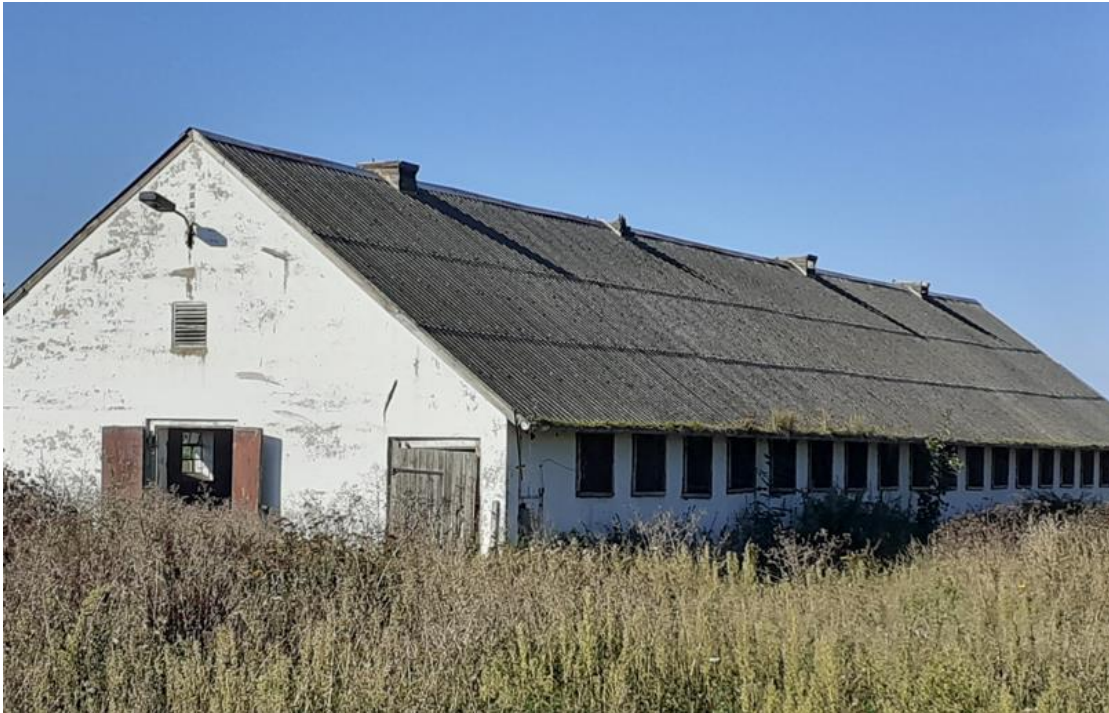
Stallgebäude Nr. 4:

- flächige Mauerwerks- und Putzschäden, Setzungsrisse,
- Nässeschäden im Sockelbereich,
- Asbesteinsatz (Dacheindeckung),
- Dachentwässerung erneuerungsbedürftig,
- Holzaufbautender Lüftungsschächte schadhaft/tlw. zerstört,
- Holztore, Fenster,
- Installationsleitungen,
- allgemeine alters- und nutzungsbedingte Mängel in allen Gebäudebereichen

- mangelhafter baulicher Zustand, wirtschaftlich überaltert

**Verkehrswert Stallgebäude Nr. 4 zum Stichtag 08.12.2020 → 16.500,- €**

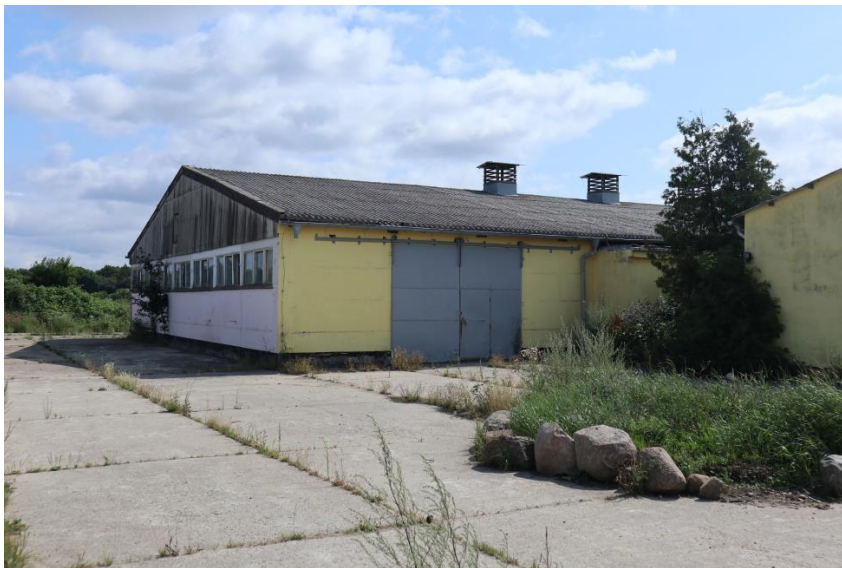
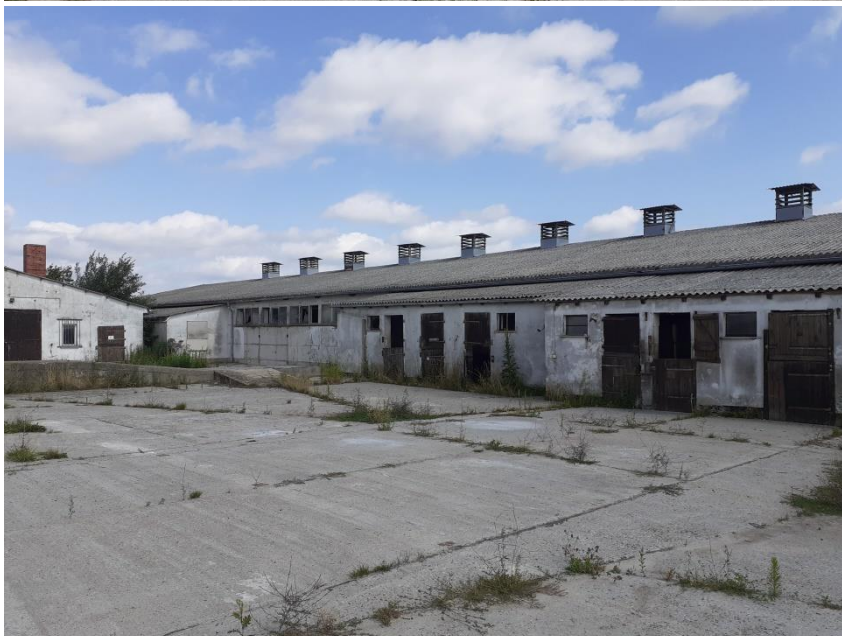
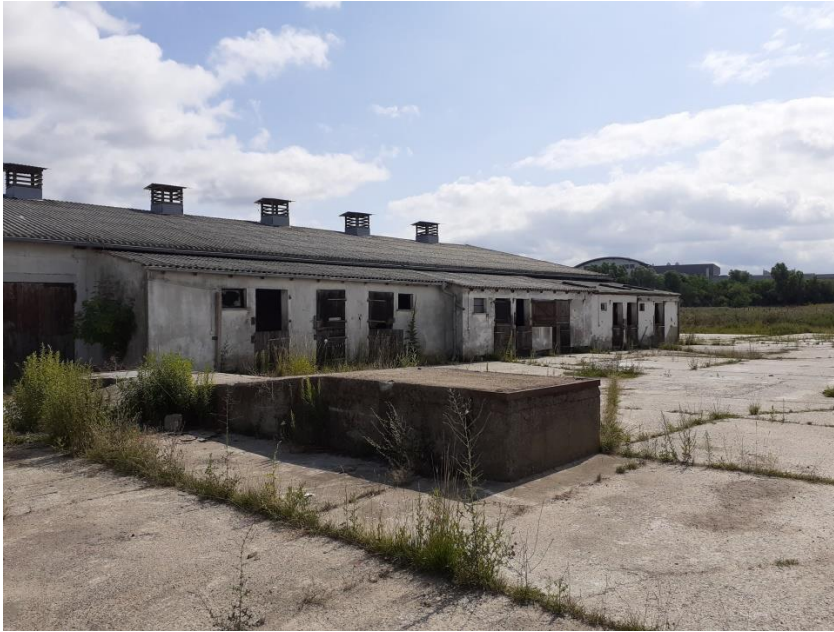
Reithalle:

- Mauerwerks-, Beton- und Putzschäden sowie Setzungsrisse,
- erhebliche Nässeschäden im Sockelbereich des Sozialanbaus,
- Asbesteinsatz (Dacheindeckung),
- Holztore, Fenster,
- Heizungsanlage erneuerungsbedürftig,
- Installationsleitungen überaltert,

- gesamter Innenausbau des Sozialanbaus,
- allgemeine alters- und nutzungsbedingte Mängel in allen Gebäudebereichen

- mäßiger baulicher Zustand, wirtschaftlich überaltert

**Verkehrswert Reithalle** zum Stichtag 08.12.2020 → **144.000,- €**

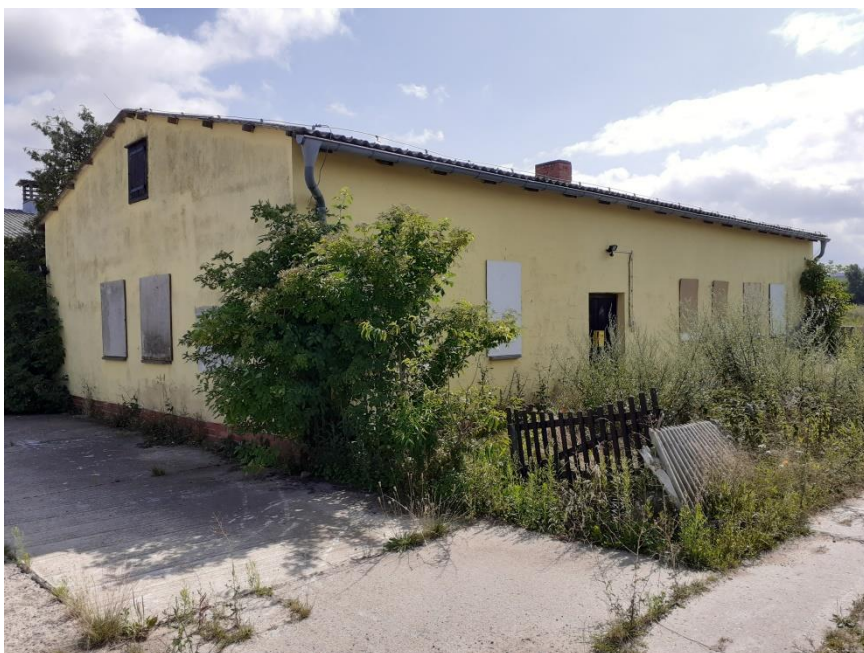
Sozialanbau mit Verbinder:

**Verkehrswert Sozialanbau mit Verbinder** zum Stichtag 08.12.2020 → **22.000,- €**
